## SERVICE INFO – INA 0182

# Gyakori meghibásodási okok a vezérlés meghajtásában

## A vízpumpa túl nagy csapágyhézaga

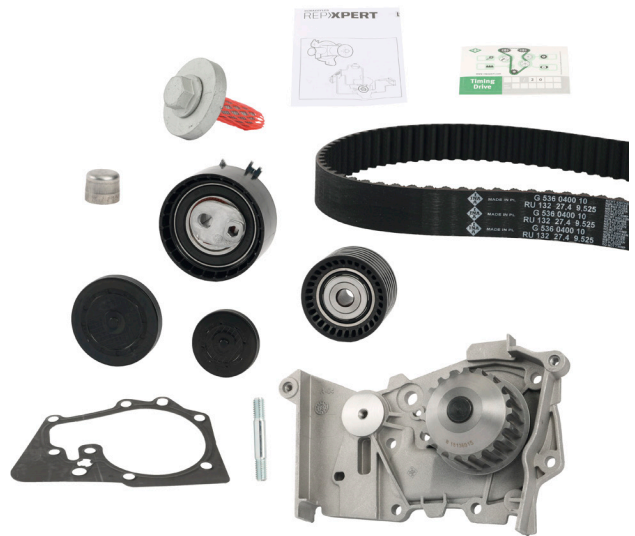
530 0640 30 - vízpumpa fogasszíjkészlettel

A gyárilag beszerelt vízpumpáknál a növekvő futásteljesítménnyel gyakran túl nagy csapágyhézag lép fel. Ezáltal a fogasszín megnövekedett erővel dolgozik a vezérműtengely kerekeinek a peremes tárcsája ellen és sérülést okoz azon. Ezen kívül a leváló darabok a vezérlés meghajtásának további részegységeiben is sérüléseket okozhatnak.

Ezért a Schaeffler Aftermarket fogasszíjkészletet ajánl a hozzá tartozó vízpumpával.

Az esetleges későbbi kiegészítő költségek elkerülése érdekében a vezérlés meghajtása részegységeinek cseréjekor mindig cseréljék ki a vízpumpát is.
