# 10144500

# MITSUBISHI

c.c. 1298,1299 (cm3) 71 (mm)

1 4G13

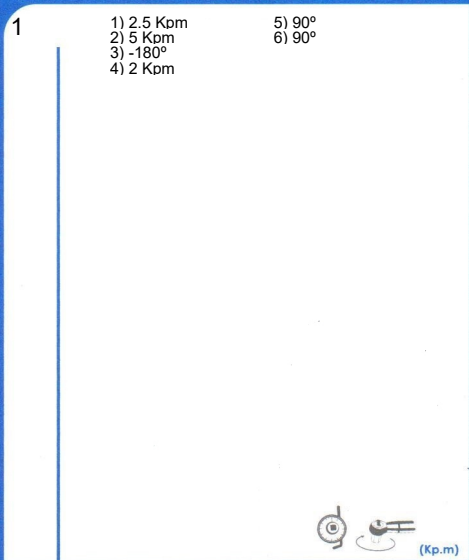
1 NO (Kp.m) **RETIGHTENING**

LOOSEN 90° AND TIGHTEN BOLT BY BOLT RESPECTING THE SPECIFIED TORQUE AND ORDER.  
AJUSTAR 90° Y APRETAR TORNILLO A TORNILLO CON EL PAR Y ORDEN ESPECIFICADOS.  
LOOSEN ALL THE BOLTS  
AJUSTAR TODOS LOS TORNILLOS  
RUN THE ENGINE UNTIL TOTAL OPENING OF THE THERMOSTAT  
(LET THE ENGINE COOL DOWN FOR 4 HOURS (WITH OPEN BONNET))  
OPEN THE CAP OF THE EXPANSION TANK OF THE WATER COOLING CIRCUIT  
RODAR EL MOTOR HASTA LA APERTURA TOTAL DEL TERMOESTATO.  
DEJAR ENRIAR EL MOTOR CUATRO HORAS (CAPOT ABIERTO).  
ABRIR EL TAPÓN DEL VASO DE EXPANSIÓN DEL CIRCUITO DEL AGUA DE REFRIGERACIÓN

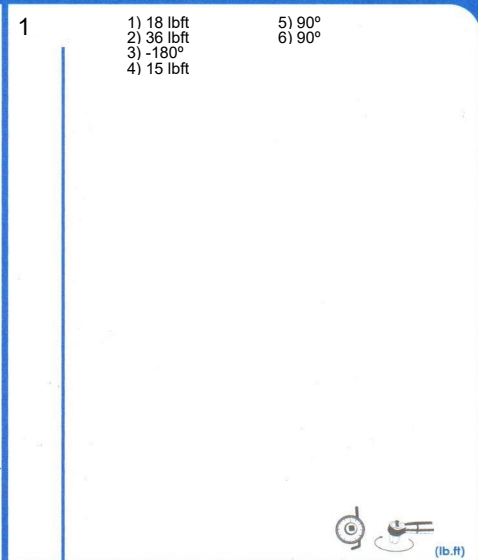
1 NO (lb.ft) **RETIGHTENING**
