Clutch release bearing

febi
1004740

Blue Print
ADT33347

To Fit
various Citroën,
Peugeot and
Toyota models

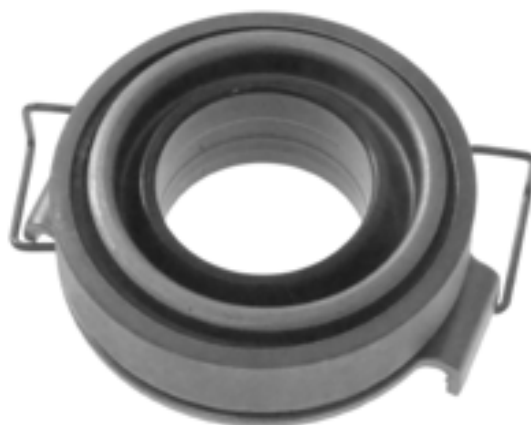
Fig. 1 highlights the locating groove in the fork. Fig. 2 shows the incorrect orientation of the release bearing, whereas Fig. 3 demonstrates the correct fitment of the bearing with the clip located in the groove.

When installing the new release bearing, it is important to correctly locate the retaining clips on the release fork and the orientation of the release bearing. Failure to do so can create operational issues with the clutch mechanism. Before fitting the new bearing, ensure the bell housing is thoroughly cleaned and free from all grease, debris and old friction fibres from the previous clutch.

Ensure that the bearing clip sits correctly in the grooves on the release fork, as shown in the images above.
