INFO

DE Achtung: Verwechslungsgefahr!

EN Attention! Risk of mixing up!

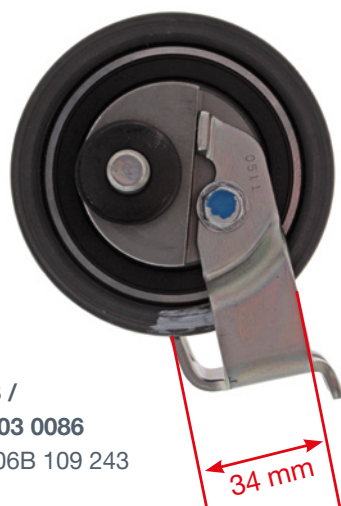
**febi 17948 /
SWAG 99 03 0086**
Vergl.-Nr. 06B 109 243

Tension rollers look identical but the dimensions of the stop plate are not identical. When replacing them, please pay attention to their precise use and to the vehicle that they are used in. There is a risk of engine damage if the wrong tension roller is used.
