Achtung, bei der Montage des HBU 1-Lagers mit unterschiedlichen Dichtungen

VKBA 6515

FORD: Fiesta V, Focus I, Focus I Limousine, Focus I Turnier, Fusion

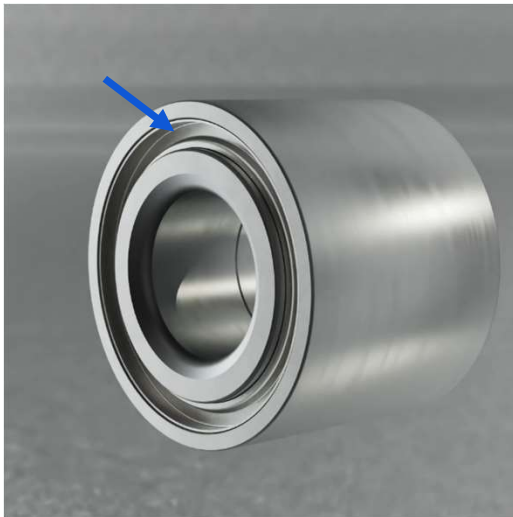
Doppelt gebogene  
Metaldichtung - Außenseite

Beim Einbau des Lagers ist darauf zu achten, dass die flache Dichtung des Radlagers nach innen (zum Fahrzeug hin) und die Dichtung mit der Rille nach außen (zum Rad hin) zeigt.  
Hinweis: Befolgen Sie stets die Einbauanweisungen des Fahrzeugherstellers.

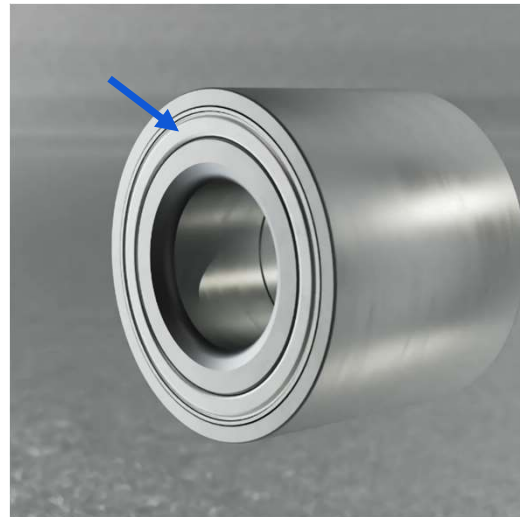
Flache Metaldichtung -  
Innenseite
