**Ausbaufähig: Nicht jeder Achsschenkel bricht**

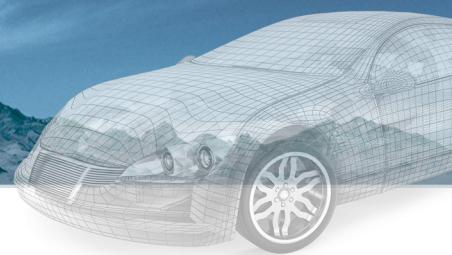
Unfälle mit Auswirkungen auf die Achsgeometrie und somit eine eingeschränkte Lenkstabilität sowie veränderte Bodenhaftung der Reifen kann man mit bloßem Auge nicht erkennen.

Zu den Fahrzeugteilen, die hiervon besonders betroffen sind, zählen auch Achsschenkel, die sich verziehen können. Gerade bei Unfällen und durchaus auch schon mal bei unglücklichen Begegnungen des Fahrzeugs zum Beispiel mit hohen Bordsteinen oder Schlaglöchern sind solche Schäden möglich.

Als Konsequenz müssen die Achsgeometrie kontrolliert und ggf. Achsteile ersetzt werden.

- Erwärmen Sie niemals die Achsschenkelteile, um festsitzende Schrauben zu lösen. Das Metallgefüge des Achsschenkels wird dadurch verändert!
- Kontrollieren Sie immer die Achsgeometrie beim Austausch eines Achsschenkels und korrigieren Sie diesen bei Bedarf.
- Prüfen Sie mit einer Probefahrt die korrekte Ausrichtung des Lenkrades, sowie das Lenkverhalten

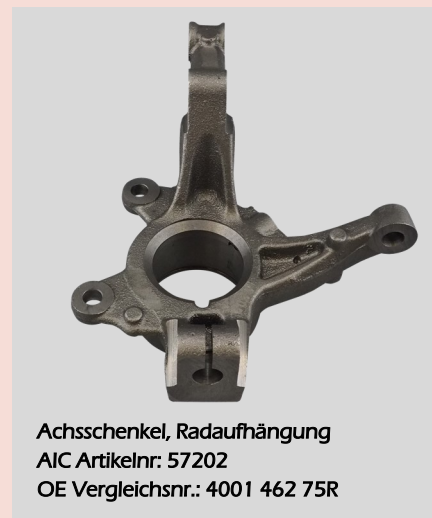
Achsschenkel, Radaufhängung  
AIC Artikelnr: 57202  
OE Vergleichsnr.: 4001 462 75R

- Eingeschränkte Lenkstabilität
- Veränderte Bodenhaftung der Reifen

- Zusammenstoß mit einem anderen Fahrzeug
- Fahren über Schlaglöcher
- Fahren gegen Bordsteinkanten
