PI 1595
Nur für Fachpersonal!
1/2

WARNUNG VOR PRODUKTFÄLSCHUNGEN

DER ELEKTRISCHEN KÜHLMITTELPUMPE CWA 200

Produkt: elektrische Kühlmittelpumpe CWA 200		Fahrzeuge: BMW	
Pierburg Nr.	Ref.-Nr.	Fahrzeuganwendungen	Motor
7.02851.20.0	11 51 7 521 584, 11 51 7 545 201, 11 51 7 546 994, 11 51 7 563 183, 11 51 7 586 924, 11 51 7 586 925	E60–E66, E70, E81–E89, E90–E93, F01–F25	N 52, N 53

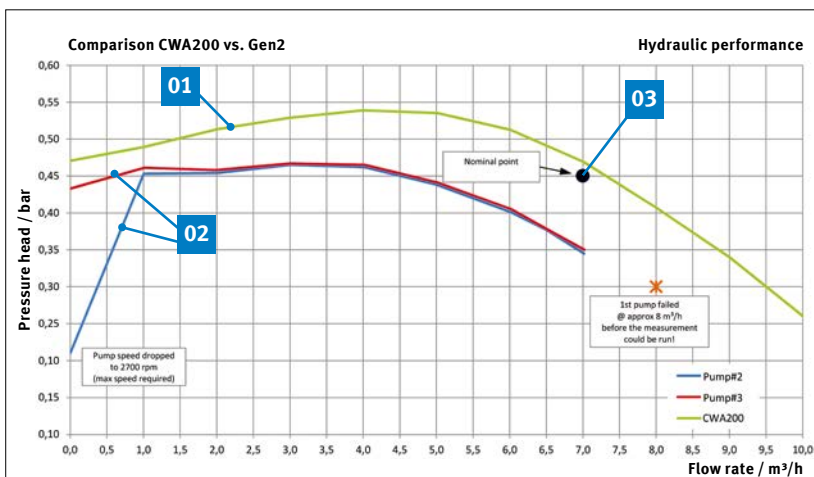
Vergleichende hydraulische Messung im Pierburg Testlabor (Originaldokument)

- 01 Pierburg CWA 200
- 02 Fälschungen
- 03 Auslegungspunkt des Fahrzeugherstellers

„Die Fälschungen erreichen nicht den [...]geforderten Volumenstrom-Nennpunkt (Fördermenge) und versagen bereits, sobald sie in höhere Leistungsbereiche geschaltet werden.

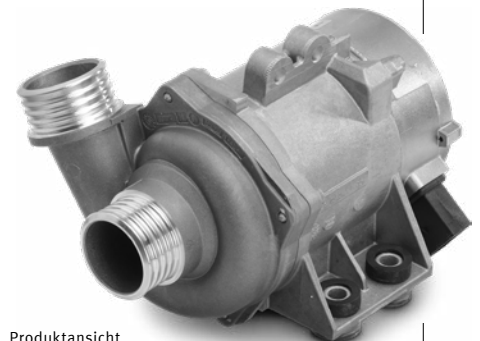
Produktansicht
CWA 200 (Original)

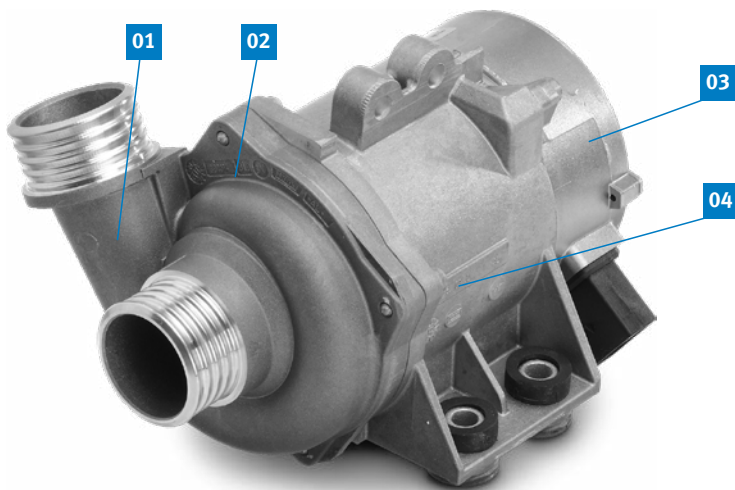
UNTERSCHIEDSMERKMALE

ORIGINAL PIERBURG KÜHLMITTELPUMPE

FÄLSCHUNG
