febi 45777

Ford Mondeo 07 / S-Max 06 /
Galaxy 06 mit 2.0 TDCI-Motor

Rußpartikelfilterdruckschlauch

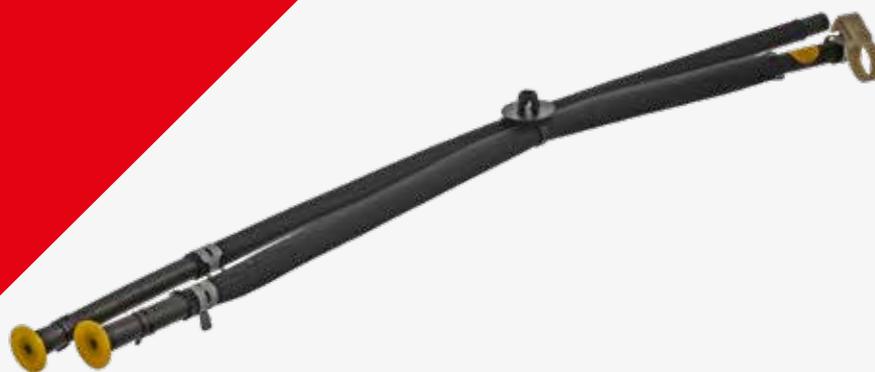
OE: 1 440 559, 6G915H241AA

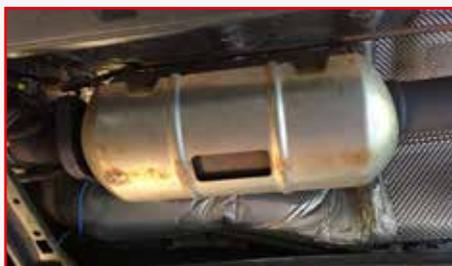
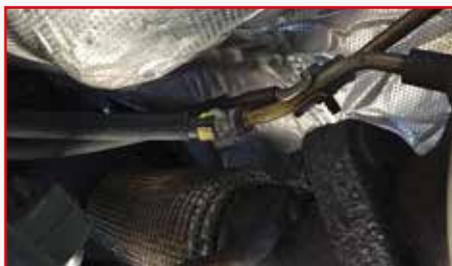
Bei oben genannten Ford-Modellen sitzt am Rußpartikelfilter ein Druckschlauch, der den Abgasdruck zu einen Differenzdrucksensor leitet. Ist die Druckdifferenz vor und nach dem Filter zu hoch, ist das ein Zeichen dafür, dass der Filter gesättigt ist und ausgetauscht werden muss.

Es kann vorkommen, dass der Druckschlauch verstopft oder durch die hohen Temperaturen verschmort und somit undicht wird. Der tatsächlich vorherrschende Druck am Differenzdrucksensor wird somit fehlerhaft oder gar nicht übertragen. In diesem Fall erhält das Motorsteuergerät eine Fehlinformation und gibt diese über die Warnleuchte an den Fahrer weiter.

Bevor der Dieselpartikelfilter oder der Sensor kostspielig austauscht werden, sollte zuvor eine Überprüfung der Leitungen und Schläuche erfolgen. Oftmals wird das Problem bereits durch Austausch des Druckschlauches beseitigt. Dem Fahrzeughalter wird damit eine teure Reparatur erspart.
