SERVICE INFO – INA 0004

A generátor ékszíjtárcsa meghibásodása

Átalakítás az 535 0116 10 cikkszámú generátor szabadonfutóra

Cikksz.: 535 0116 10

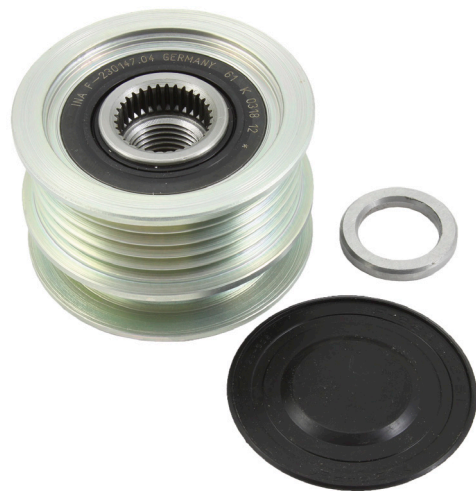
2. ábra: 535 0116 10 – INA-generátor-szabadonfutó

A Schaeffler Automotive Aftermarket ehhez egy megfelelő megoldást kínál az 535 0116 10 cikkszámú (2. ábra) generátor szabadonfutóra történő átalakítással. A generátor szabadonfutó megfelel a rendszer műszaki követelményeinek és minden további nélkül lehet alkalmazni.

A szakszerű szereléshez feltétlenül vegye figyelembe a mellékelt beszerelési utasítást!

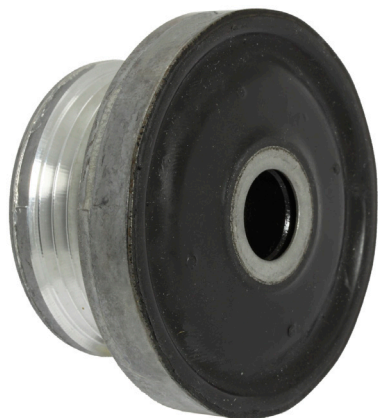
A nagy terhelés és a sorozatgyártásban beszerelt generátor szíjtárcsák konstrukciós megoldásai miatt (1. ábra) gyakran meghibásodik a segédberendezések meghajtása.

1. ábra: A rezgéscsillapított generátor szíjtárcsa hátoldala

Hibás szíjtárcsánál a gumi porózus, repedezett vagy teljesen levált a fém részről. Emiatt már nem tudja betölteni a csillapítási funkcióját.

A rezgéscsillapított generátor szíjtárcsa meghibásodása a jármű teljes megállásához vezethet!

Ezért ezt a műhelyben történő tartózkodás minden alkalmával le kell ellenőrizni és szükség esetén ki kell cserélni.
