10230420

R012617

BMW, MINI

1 B47C20B;B47D20B

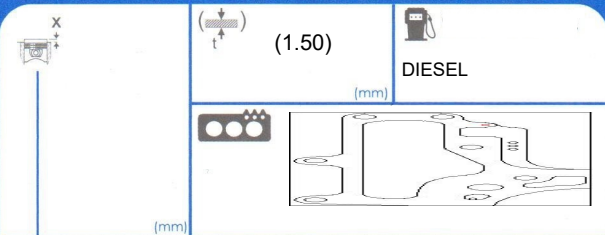
c.c. 1995 (cm3) 84 (mm)

1 81044800 M12X1.50X200(10)

1) 5 Kpm
2) 7 Kpm
3) -180° + 5 Kpm
4) 120°

5) 120°

1) 36 lbft
2) 51 lbft
3) -180° + 36 lbft
4) 120°

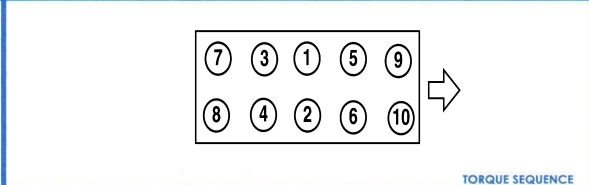
RETIGHTENING

-90° +
-180°

LOOSEN 90° AND TIGHTEN BOLT BY BOLT RESPECTING THE SPECIFIED TORQUE AND ORDER
AFLOJAR 90° Y APRIAR TORNILLO A TORNILLO CON EL PAR Y ORDEN ESPECIFICADOS
LOOSEN ALL THE BOLTS
AFLOJAR TODOS LOS TORNILLOS
RUN THE ENGINE UNTIL TOTAL OPENING OF THE THERMOSTAT
LET THE ENGINE COOL DOWN FOR 4 HOURS (WITH OPEN BONNET)
OPEN THE CAP OF THE EXPANSION TANK OF THE WATER COOLING CIRCUIT
RODAR EL MOTOR HASTA LA APERTURA TOTAL DEL TERMOSTATO
DEJAR ENfriAR EL MOTOR CUATRO HORAS (CAPOT ABIERTO)
ABRIR EL TAPÓN DEL VASO DE EXPANSIÓN DEL CIRCUITO DEL AGUA DE REFRIGERACIÓN
