**TRISCAN**

## Monteringsvejledning/Montagehinweise/Fitting Instruction

Conversion from electronically controlled thermostat (8620 271105) to traditionally controlled thermostat (8620 39989) on (PSA) Peugeot Citroën group.

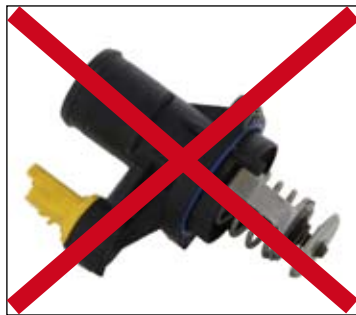
Thermostat 8620 271105 has been changed from O.E. from an electronically controlled thermostat to a traditional/mechanical thermostat. In addition to using a different type of thermostat, the conversion means that you must also use a new radiator hose, a blanking plug and a plastic strap when installing the thermostat.

The change will result in an error code within the engine diagnostic equipment stating "interrupted circuit for controlled thermostat"; engine diagnostic lamp is not lit. Please ignore the error code since it has no influence or effect on the engine.

When installing the new thermostat, remember to install the supplied blanking plug on the plug to the car's wiring. Position

the connector on the wiring harness by bending it downwards to prevent water ingress, and attach the connector at an appropriate place with a plastic strap.

The serial change applies on vehicles manufactured before 29.09.2006, PR number -> 10917. Vehicles manufactured after 29.09.2006, PR number 10918 ->, the serial changes have already been made.

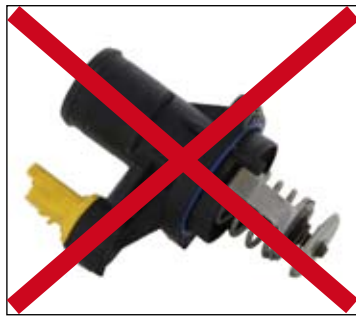
Konvertering från elektroniskt styrd termostat (8620 271105) till traditionellt termostat (8620 39989) på PSA.

Termostaten 8620 271105 är från O.E. förändrats från att vara en elektroniskt styrd termostat för att vara en traditionell /mekanisk termostat. Förändringen innebär att, du förutom att använda en annan typ av termostat, också måste använda en nya kylarslange, ett blindpluggar och plast band vid omvandlingen.

Remplacement du thermostat électronique (8620 271105) par le thermostat traditionnel (8620 39989) sur PSA.

En origine, le Thermostat électronique 8620 271105 est remplacé par un thermostat traditionnel / mécanique. En plus du changement de thermostat, le remplacement signifie que l'on doit également utiliser une durite neuve, l'obturateur et du ruban adhésif lors de l'installation.
