# 10098610

# FIAT, LANCIA

c.c. 1697,1929 (mm) 82.6 (mm)

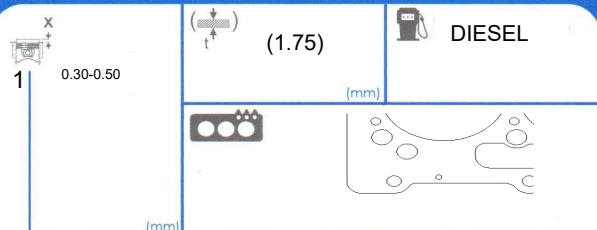
1 I: 1) 3 Kpm 5) 90°  
2) 5 Kpm 6) 90°  
3) 10 Kpm  
4) -90°+10 Kpm

E: 1) 3 Kpm  
4) -90°+3 Kpm

**-90° +**  
**-180°**  
 <>

LOOSEN 90° AND TIGHTEN BOLT BY BOLT RESPECTING THE SPECIFIED TORQUE AND ORDER  
 AFLOJAR 90° Y APRIAR TORNILLO A TORNILLO CON EL PAR Y ORDEN ESPECIFICADOS  
 LOOSEN ALL THE BOLTS  
 AFLOJAR TODOS LOS TORNILLOS  
 RUN THE ENGINE UNTIL TOTAL OPENING OF THE THERMOSTAT  
 LET THE ENGINE COOL DOWN FOR 4 HOURS (WITH OPEN BONNET)  
 REOPEN THE CAP OF THE EXPANSION TANK OF THE WATER COOLING CIRCUIT  
 REOJAR EL MOTOR HASTA LA APERTURA TOTAL DEL TERMOESTATO  
 DEJAR ENFRIAR EL MOTOR CUATRO HORAS (CON LA BARRERA ABIERTA)  
 ABRIR EL TAPÓN DEL VASO DE EXPANSIÓN DEL CIRCUITO DEL AGUA DE REFRIGERACIÓN
