8510 23445

**GB** Important fitting and warranty information

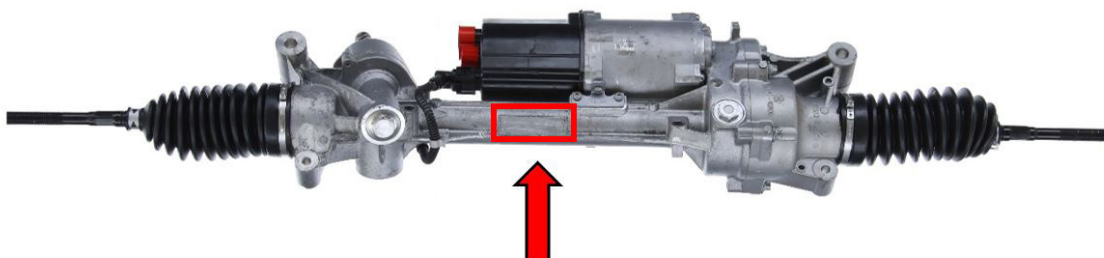
Efter montering af denne enhed, kan diagnostisk udstyr kræve, at en kode scannes eller indtastes, førend en påkrævet kalibrerings- og tilpasningsproces kan gennemføres. Det er at foretrække at bruge koden fra den oprindelige enhed, der blev fjernet fra køretøjet. Stregkodeetiketten er placeret på enheden i den position, der er angivet med den røde boks nedenfor.

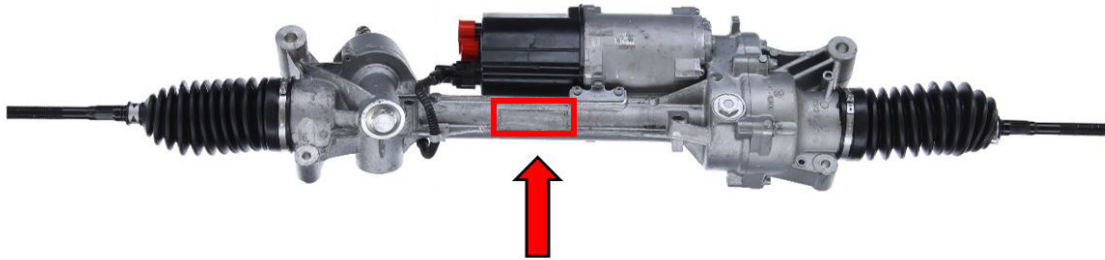
Nach dem Einbau dieses Teils kann es vorkommen, dass man mittels eines Diagnosetesters ein Code eingeben muss, bevor die Kalibrierung und das Anlernen fortgesetzt werden kann. Verwenden Sie vorzugsweise den Code des Originalgeräts, das aus dem Fahrzeug ausgebaut wurde. Das Barcode-Etikett befindet sich auf dem Lenkgetriebe in der Position, die durch das rote Feld unten gekennzeichnet ist.

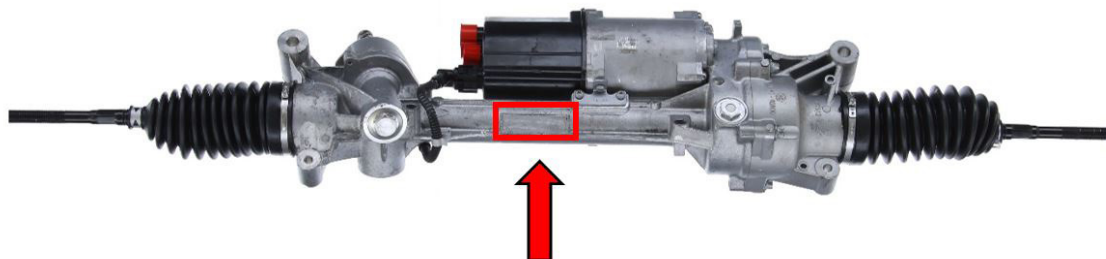
Efter montering av denna enhet kan diagnosutrustning kräva att en kod skannas eller anges innan en nödvändig kalibrerings- och anpassningsprocess kan utföras. Det är att föredra att använda koden från den ursprungliga enheten som togs bort från fordonet. Streckkodsetiketten finns på enheten i den position som indikeras av den röda rutan nedan.

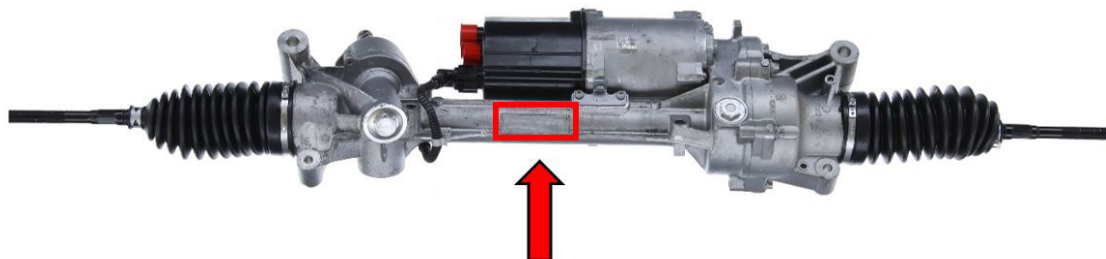
After fitting this part diagnostic equipment may require a code to be scanned or entered before it can continue to carry out the calibration and adaptation processes. It is preferable to use the code from the original unit that was removed from the vehicle. The barcode label is located on the unit in the position indicated by the red box below.

If the original label is missing or damaged and can't be read please proceed by using the code provided below.

Scanning or entering this code will enable the diagnostic equipment to proceed with calibration and adaptation.
