Corrosion de disque / moyeu

Desserrage d'écrous de roue

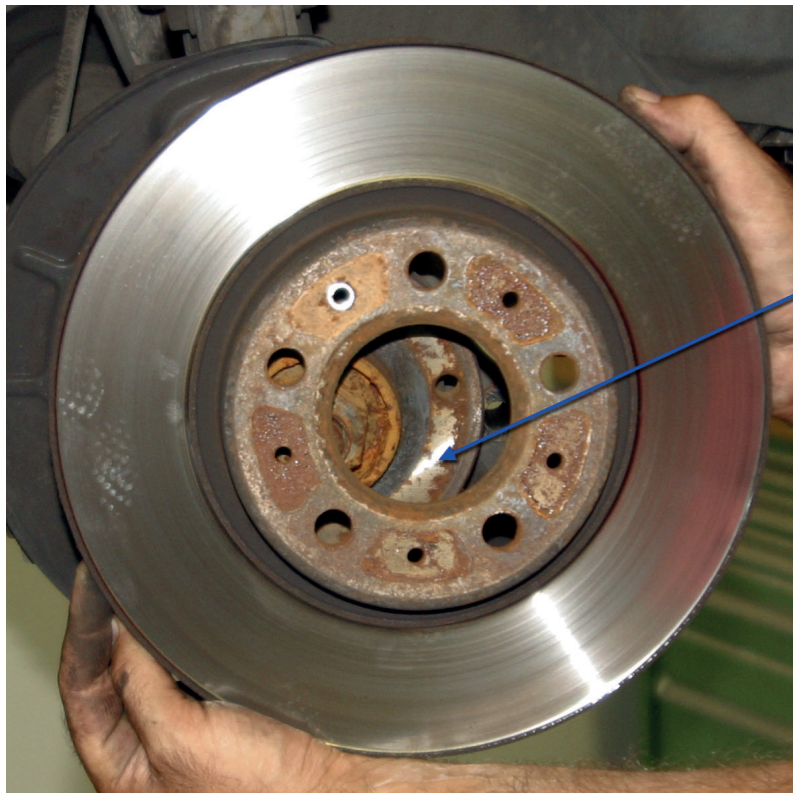
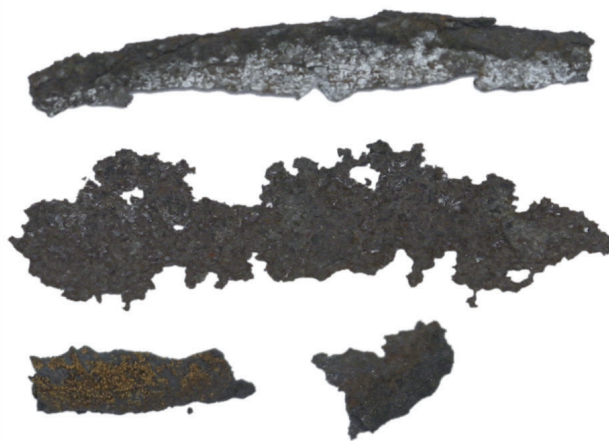
La raison identifiée de ce problème est la corrosion entre le disque et le porte-moyeu.

En effet, la corrosion entre le porte-moyeu et le disque se transforme graduellement en poussière, entraînant la création d'un jeu réduisant le couple de serrage initial et permettant aux boulons de se desserrer.

**Aggrandissement de
fragments de rouille**

Pour éviter ceci, il faut toujours s'assurer que les supports de fixation des disques et des porte-moyeux soient propres et sans présence de corrosion. S'il y a le moindre doute dans le bon fonctionnement de n'importe quelle pièce du train roulant, toujours la remplacer par de nouvelles pièces garanties.
