## SERVICE INFO – LuK 0085

# 510 0133 10 cikkszámú központi kinyomócsapágó

## Szerelési utasítás

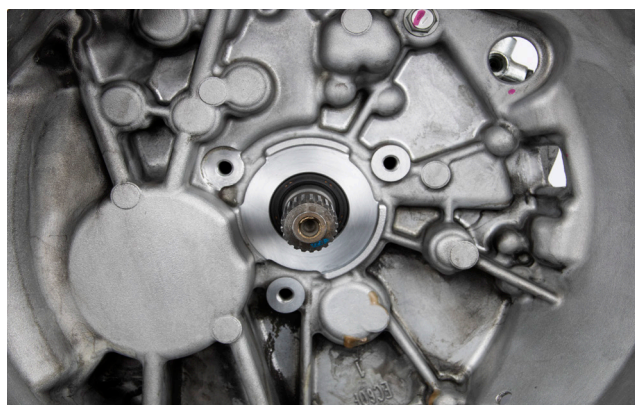
1. ábra: A központi kinyomó felfekvő felülete a sebességváltó házában

- A sebességváltó házában a központi kinyomó felfekvő felülete (1. kép) nem lehet sérült
- A felfekvő felületen nem lehetnek szennyeződések
- A szereléskor a központi kinyomónak teljes felületén fel kell feküdnie a sebességváltó házában a kialakításán
- A csavarokat először csak kézzel hajtja be egyenletesen. A központi kinyomónak közben nem szabad megszorulnia.
- Rögzítse a csavarokat a járműgyártó által megadott meghúzási nyomatékkal

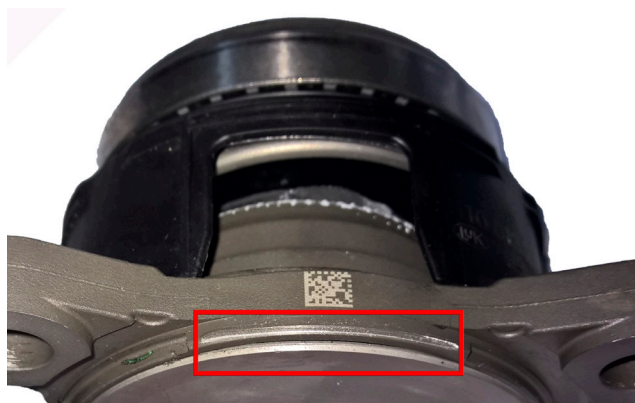
2. ábra: Egy központi kinyomó hibaképe levált tömítőgyűrűvel

A tömítőgyűrű zárja le a hidraulikus nyomóteret a központi kinyomó sebességváltó felőli oldalán. Ha nem fekszik fel teljesen a sebességváltó házában, akkor a kuplung működtetésekor fellépő hidraulikus erők következtében leválhat a házról. Ezáltal tömítetlenné válik a központi kinyomó.
