Passend für:
Renault 1.6 16V
Motor: K4M

Zahnriemensatz mit Wasserpumpe

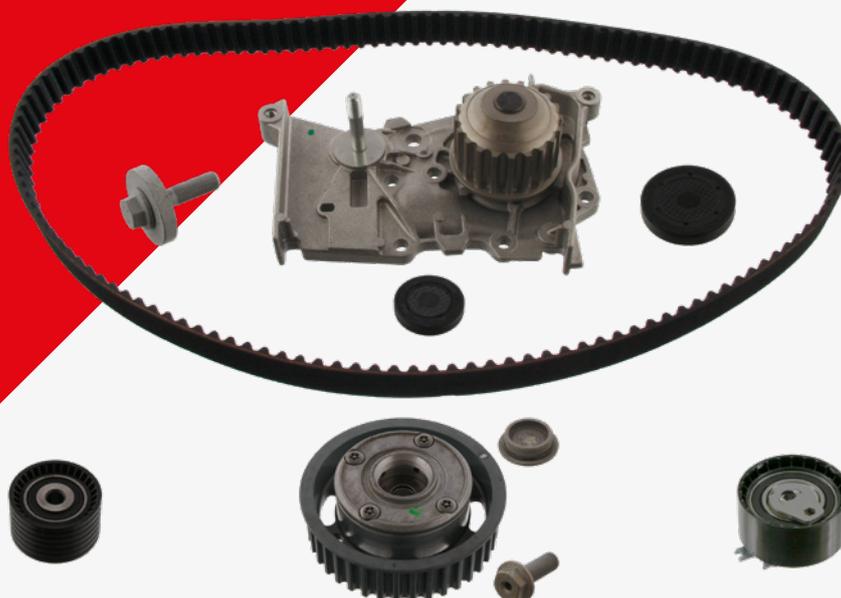
Aussetzer beim Motorstart und ein Rasselgeräusche von der Oberseite des Motors beim Kaltstart.

Ausfall des Nockenwellenverstellers – dieser steuert die Verstellung der variablen Steuerzeiten.

Ersetzen Sie den Nockenwellenversteller (febi 36415). Für eine vollständige Reparatur wird außerdem empfohlen, beim Austausch des Nockenwellenverstellers auch den kompletten Zahnriemensatz - einschließlich der Wasserpumpe (febi 36444) - zu wechseln.
